Prozessanalyse bei der Erzeugung von dekorativen  
PVD- Hochglanzschichten unter Berücksichtigung von  
Oberflächenfehlern

DIPLOMARBEIT

HOCHSCHULE MITTWEIDA (FH)

Dresden, 2009/2010

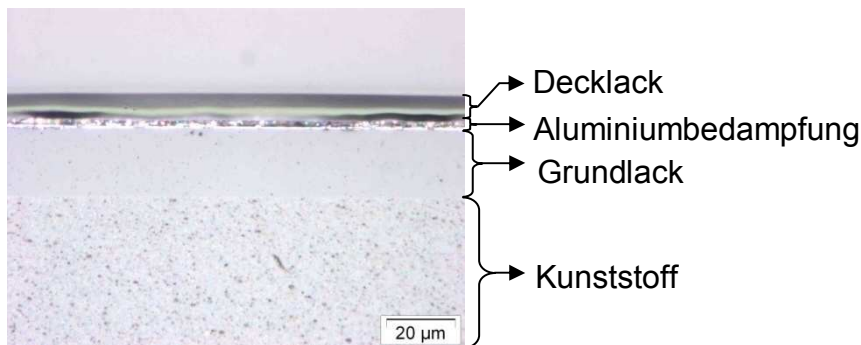
**Abbildung 27: Bauteil 1 "Verteiler"**  
– Detail, i.O.- Bereich

Im i.O.-Bereich des Verteilers erkennt man den dreischichtigen Aufbau. Auf dem Substrat befindet sich eine Schicht mit Grundlack (ca. 20 µm). Daran schließt sich die metallische Bedampfung. Die abschließende Decklackschicht beträgt knapp 10 µm.

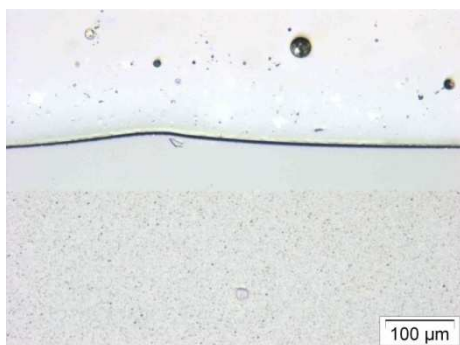
**Abbildung 28: Bauteil 2 "Verteiler"**  
– Übersicht, n.i.O.- Bereich

Der n.i.O.-Bereich ist gekennzeichnet durch eine leichte Schwankung der Grundlackschicht. Aus den Abbildungen 28 und 29, bzw. der Anlage 6: Mikroschliff des Verteilers (S. 87- 90), wird ersichtlich, dass die Erhebung aufgrund eines eingeschlossenen eckigen Fremdpartikels hervorgeht. Kocher oder Krater infolge eines Gaseinschlusses können somit ausgeschlossen werden.

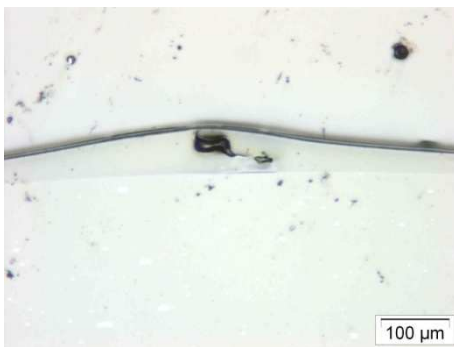
**Abbildung 30: Bauteil 1 "Kugelschreiber"**  
- Übersicht, n.i.O.- Bereich

Der Kugelschreiber ist ebenfalls mit einem System aus drei Schichten versehen. Der Grundlack ist hier etwa 20 µm stark. Daran schließt sich die metallische Bedampfung und anschließend der Decklack mit etwa 10 µm. In Abbildung 30/ 31 sowie in Anlage 7 (S. 91- 94) ist deutlich ein Fremdpartikel, bzw. Spuren, im Grundlack zu erkennen. Dieser sorgt für eine große Schichtdickenschwankung. Nach Abbildung 31 scheint diese Störung transparent zu sein, sodass sich im Inneren ein Luft- oder Lösemitteleinschluss gebildet haben könnte. Da keine Verbindung zum Untergrund besteht, könnte es sich bei dieser Störung um einen Kocher handeln.

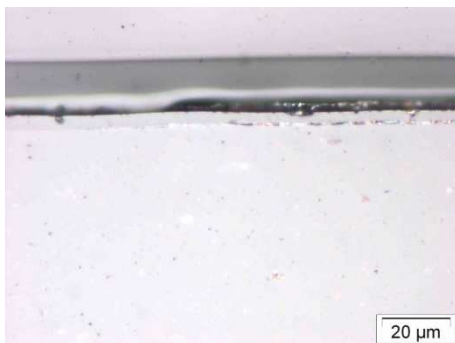
**Abbildung 32: Bauteil 2 "Kugelschreiber"**  
- Detail n.i.O.- Bereich

Die Fehlerursache in Bauteil 2 kann nicht eingegliedert werden. Es wird jedoch deutlich, dass im Grundlack erneut Schichtdickenschwankungen vorhanden sind. Aus Abbildung 32 wird ersichtlich, dass die Schwankungen in keinem Zusammenhang mit einem Fremdpartikel stehen. In diesem Fall ist ein Benetzungsfehler des Aluminiums mit dem Grundlack in Betracht zu ziehen.

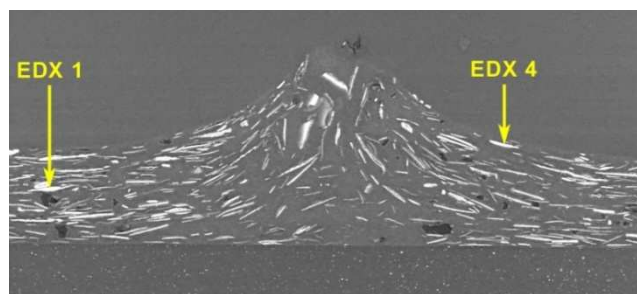
Abbildung 33: Bauteil 2 "Start- Stopp- Taste" n.i.O.- Bereich

Nach Abbildung 25/ 26 des Mikroschliffes, bzw. der Anlage 5, sind aus den Aufnahmen der REM- Untersuchung erneut, Erhebungen im Lack der Start- Stopp- Taste zu lokalisieren. Abbildung 33 verdeutlicht, dass es sich bei der störenden Erhebung um eine Anhäufung von Metallicpartikeln handelt. Um Vergleiche zwischen den Bestandteilen des Zentrums und des Umfeldes der Störung ziehen zu können, wurde EDX 1 außerhalb und EDX 4 am Randbereich positioniert.

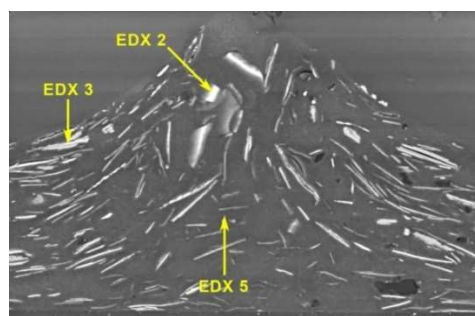
Abbildung 34: Bauteil 2 "Start- Stopp- Taste" n.i.O.- Bereich

In Abbildung 34, EDX 2- 5, ist die vergrößerte Ansicht des metallischen Partikels, welcher ebenfalls beim Querschliff aus Abbildung 26 auffällig wurde, erkennbar. Dieser befindet sich im Zentrum der Störung und wurde mittels EDX 2 analysiert.

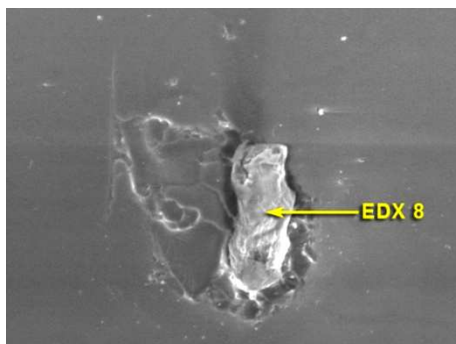
**Abbildung 36: "Verteiler" n.i.O.- Bereich**

Da es sich bei diesen Fehlstellen um keine Anhäufungen handelt, wurde der Elektronenstrahl EDX 8 und EDX 9 lediglich ins Zentrum der Störung gelenkt.

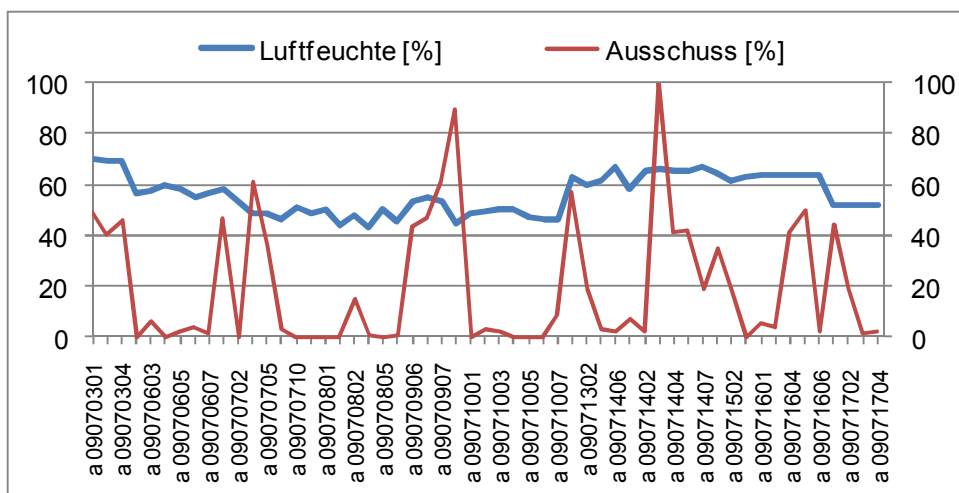
**Diagramm 4: Einflussverhalten der Luftfeuchte gegenüber dem erfolgtem Ausschuss**

Während des Zeitraumes vom 03.- 17.07.2009 betrug die Luftfeuchte zwischen 50 und 70 %. Zu diesem Sachverhalt zeigt Diagramm 4, dass die Schwankungen des Ausschusses in keinem Zusammenhang mit den Schwankungen der Luftfeuchte stehen.

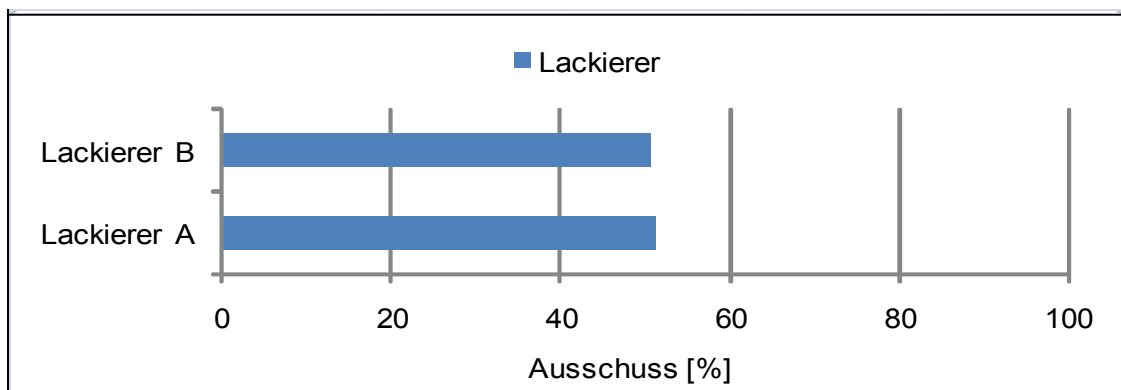
**Diagramm 9: Vergleich der verantwortlichen Lackierer für die Grundlackierung bezüglich des Ausschuss**

Im Diagramm 9 sind die Ausschüsse mit den Lackierern, welche für die Grundlackierung der Artikel verantwortlich waren, verglichen worden. Bezieht man sich auf die Werte von Mai 2008 bis Februar 2010, ist zu erkennen, dass die Fehler nicht durch die Hand eines unnachsichtigen Lackierers entstehen.

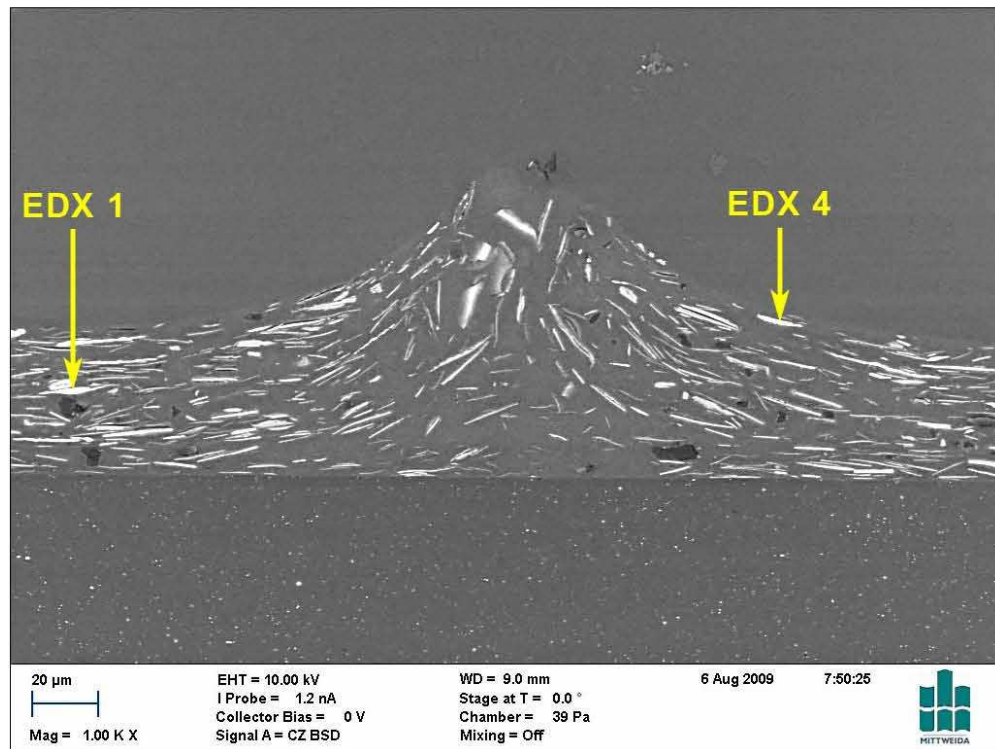
Bild 1: Beschichtungsfehler Bauteil Start|Stop-Taste (1 000 x; BSE-Compo) → EDX 1, 4/Tab. 1

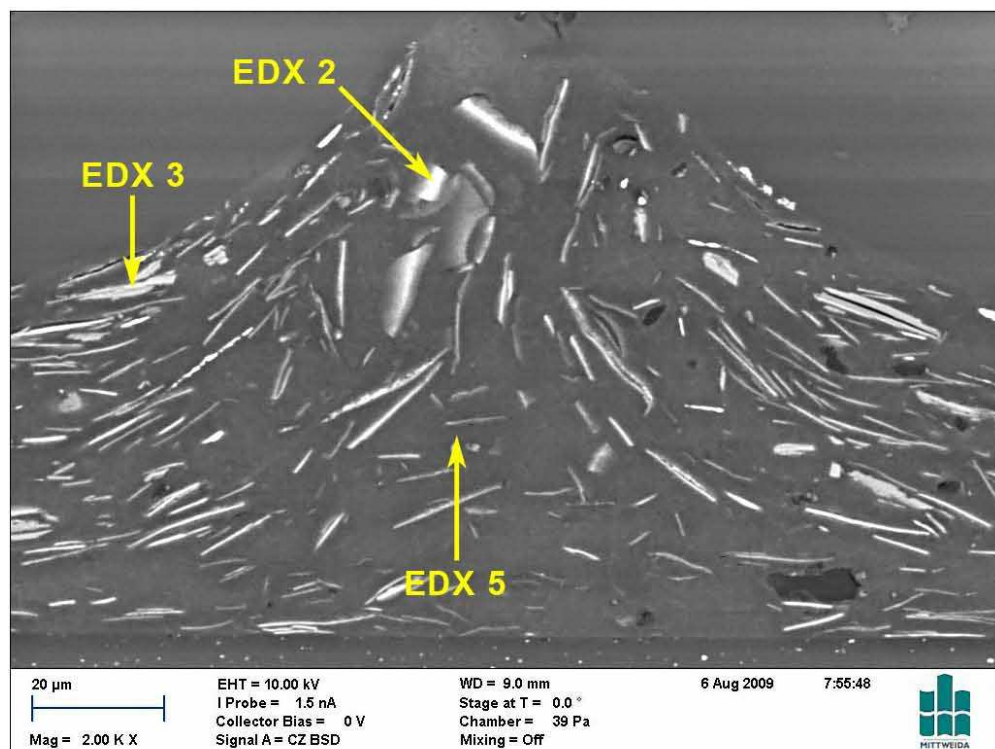
Bild 2: Beschichtungsfehler Bauteil Start|Stop-Taste (2 000 x; BSE-Compo) → EDX 2, 3, 5/Tab. 1

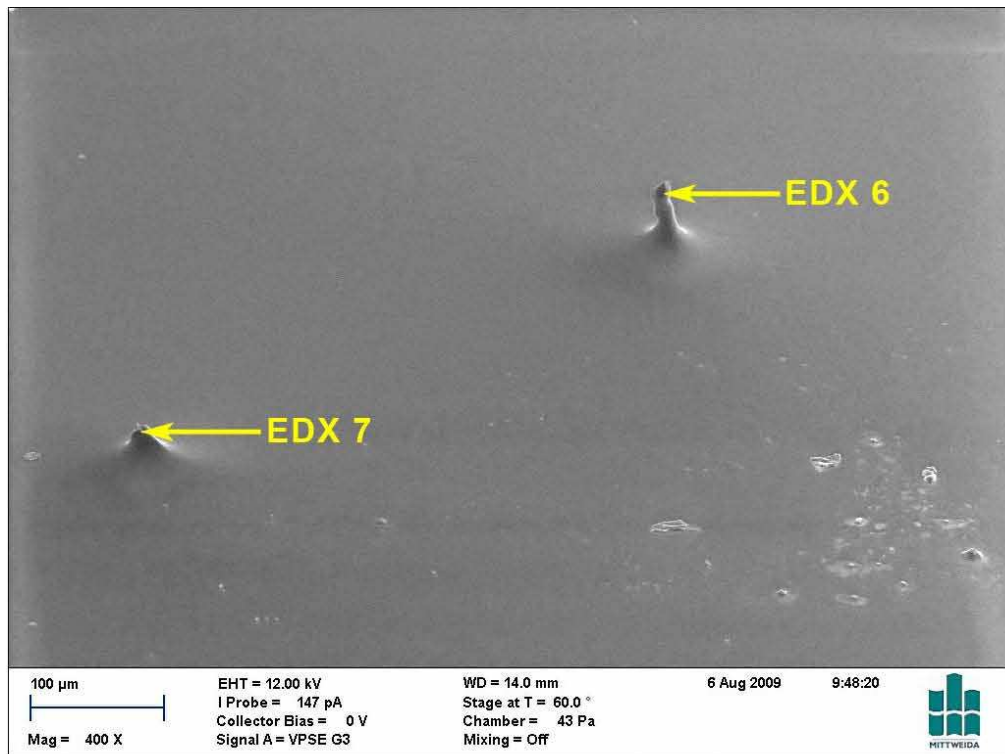
Bild 3: Beschichtungsfehler Bauteil Verteiler (400 x) → EDX 6, 7/Tab. 1

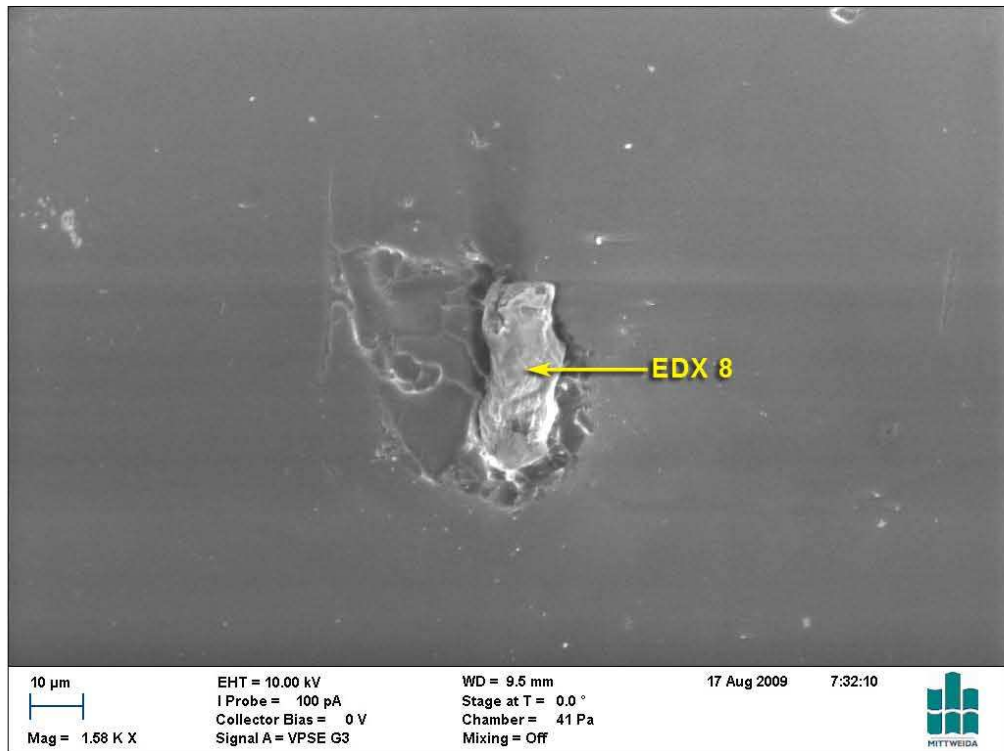
**Bild 5:** Beschichtungsfehler Bauteil Verteiler (1580 x) → EDX 8/Tab. 2

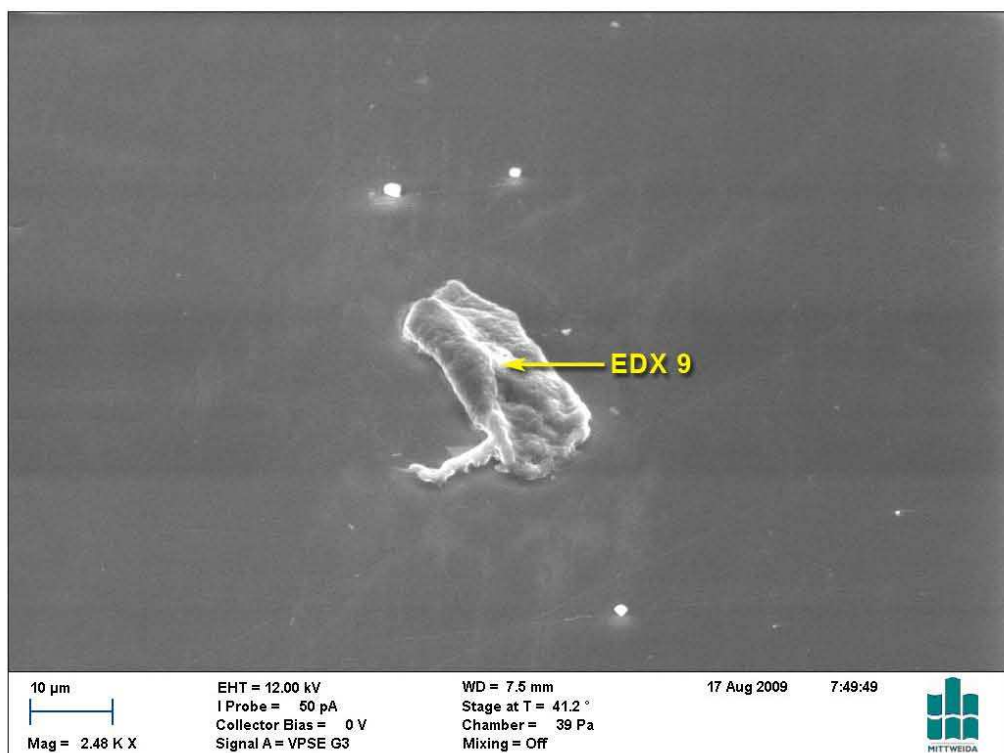
**Bild 6:** Beschichtungsfehler Bauteil Verteiler (2480 x) → EDX 9/Tab. 2
